薬食安発 0623 第 1 号
平成 26 年 6 月 23 日

家庭用電気マッサージ器に関する自主点検等について

家庭用ローラー式電気マッサージ器の使用中止のお願い

株式会社 的場電機製作所

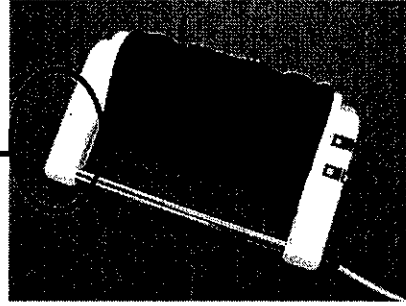
①アルビシェイプアップローラー

販売名確認個所
